Strata Ingenieure GmbH - Versickerungsversuche (Bohrpunktkarte u. Schichtverzeichnisse)

Projekt: Revitalisierung Brachfläche Thurm

Errichtung Wohngebiet Am Rathausweg in Mülsen / OT Thurm

Erschließung des Wohngebietes „Rathausweg“ **Erkundung im Bereich ehemaliger Mühlgraben**

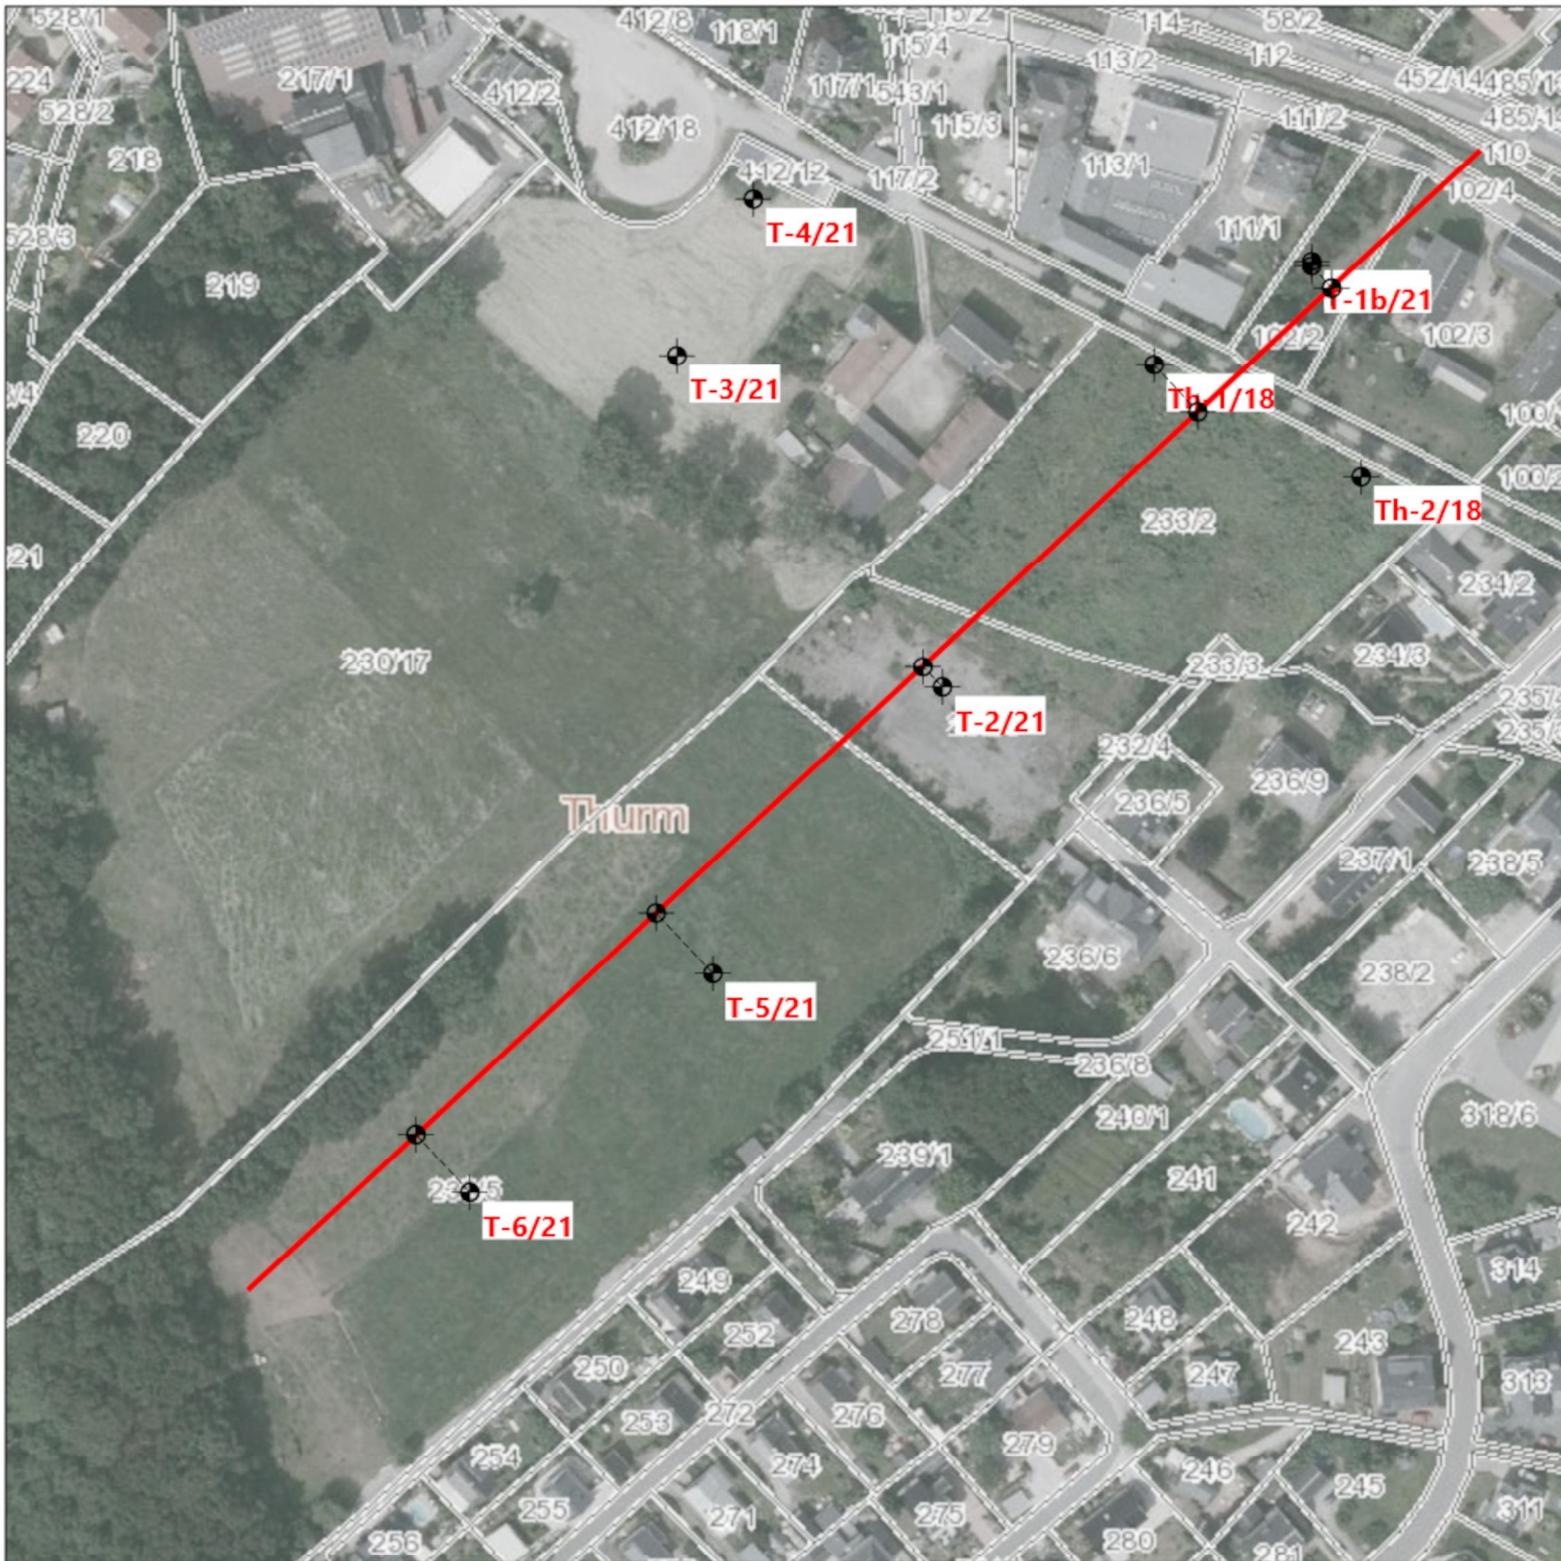
Profilschnitt - Bohrprofile nach DIN 4023

Projekt: Wohngebieterschließung Thurm	Projektnummer: 002-1	Anlage	Strata Ingenieure GmbH FB Geotechnik Georgstraße 6 09212 Limbach-Oberfrohna
Auftraggeber: Cullinan GmbH	Datum:		
Schnitt: SW-NE			
Bearb.:

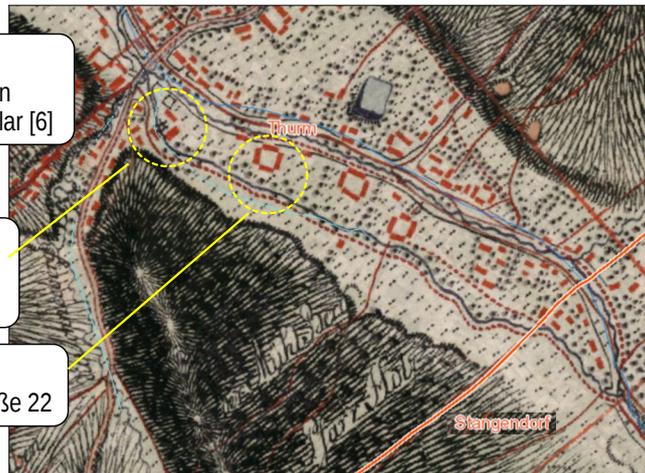
Abb. 1 :

Darstellung des Mühlgrabens in den Sächsischen Meilenblättern, Auszug aus dem Berliner Exemplar [6]

ehemals Sägemühle, jetzt:
Holzhandel Kresse,
Thurmer Nebenstraße 26

Vierseitenhof
Thurmer Nebenstraße 22

Bereits in den ältesten verfügbaren Kartenwerken der Region, den um 1780 – 1806 erstellten „Meilenblättern von Sachsen“ (sowohl im Berliner als auch Freiburger Exemplar [6], Auszug hieraus siehe Abb. 1) ist rechtsufrig des Mülsenbaches der Verlauf eines Fließgewässers parallel zum ansteigend westlichen Talrand verzeichnet.

Diese Gewässer begann ca. am Bachwehr Stangendorf (auf Höhe der Stangendorfer Hauptstraße 62) und verlief in südost-nordwestlicher Richtung bis zu dem heutigen Standort des Holzhandels Kresse an der Thurmer Nebenstraße 26 (ehemals Sägewerk). Entsprechend den Eintragungen in den Berliner Meilenblättern und in [2] erfolgte hier die Nutzung der Wasserkraft mittels eines Wasserrades, sodass das Gewässer im Weiteren als Mühlgraben der ehemaligen Sägemühle bezeichnet wird.

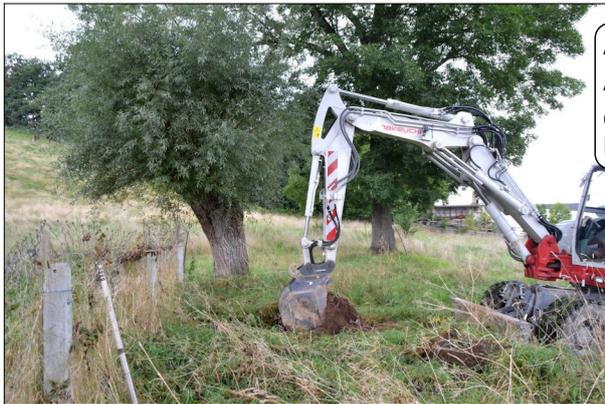
Abb. 4:
Ansatz für den Schurf M-2,
ehemaliger Grabenverlauf durch die
Baumreihe gut nachvollziehbar

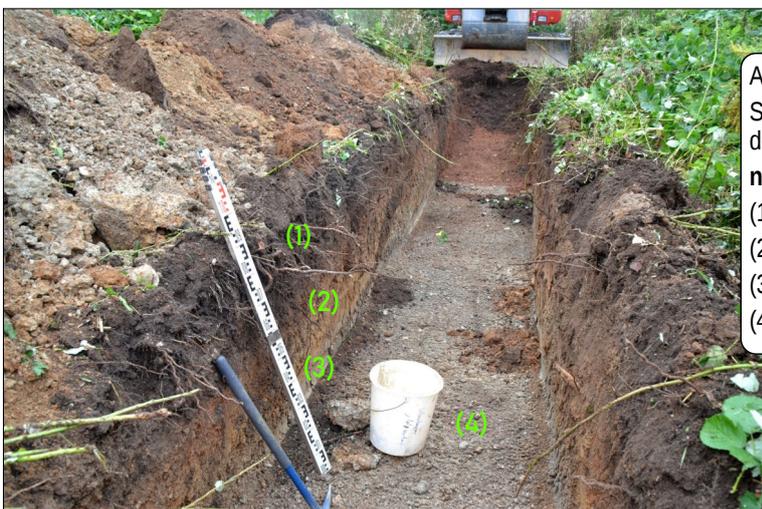
Abb. 6:
Suchschlitz M-3 **außerhalb** des Anschnittes
des ehemaligen Mühlgrabens:
normales Untergrundprofil
(1) – Oberboden, z. T. umgelagert / gestört
(2) – braune, lößstämmige Lehmschicht
(3) – grauer Ton (OK der Niederterrasse)
(4) – toniger Terrassenkies lfQW

Im Bereich der Flurstücke 232/3 bzw. 233/2 konnte durch das dichte Gestrüpp der Brachfläche die Lage nicht vorab hinreichend genau nachvollzogen werden. Deshalb wurde hier von Nordost nach Südwest ein ca. 19 m langer Schurfschlitz als Suchgraben angelegt (Abb. 6).

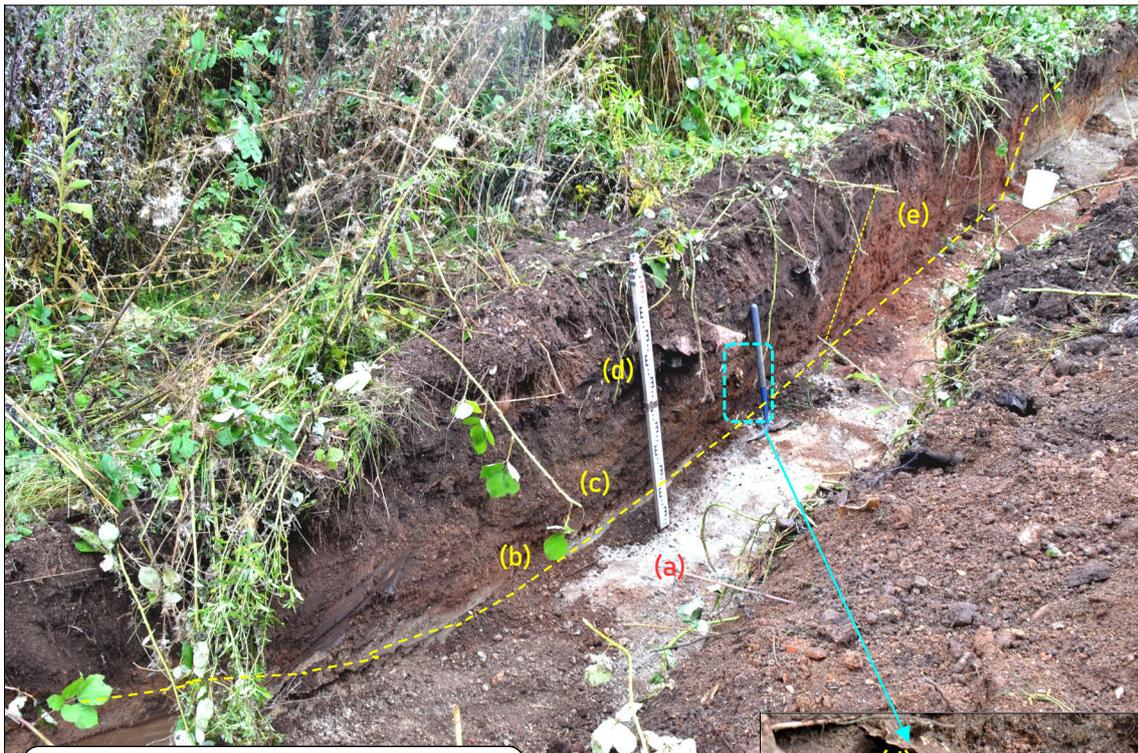
Abb. 7:
Suchschlitz M-3 im Bereich Mühlgraben

- (a) geogener Untergrund (weißgrauer Ton, z. T. Durchstich in tonigen Kies))
- (b) Grobsand / Feinkies der Grabensohle
- (c) organogene Böden, Verlandung
- (d) Auffüllungen aus Bodenmaterial, Aschen und weiteren min. FB + Störstoffen
- (e) Verfüllung mit Bodenmaterial

Der Mühlgraben wurde dabei – in seiner Lage etwas weiter südlich als aus der grafischen Luftbildüberlagerung (Abb. 2) zuerst vermutet – als ein bis zu ca. 8 m breiter Einschnitt in das natürliche Untergrundprofil eindeutig nachvollzogen (Abb. 7).

Auf ca. 4 m Breite war die Grabenkontur mit hell rötlich-braunem, fein- bis gemischtkörnigem Bodenmaterial verfüllt (Abb. 7 - (e)). Auf weiteren 4 m trat die zuvor bereits angetroffene Abfolge aus Sanden und Kiesen an der Grabensohle und eine Verfüllung mit diversen Bodenmaterialien und mineralischen Abfällen (Aschen, Schlacke) mit Störstoffen auf. Im gesamten Grabenbereich wurde der unverritzte geogene Untergrund erreicht. Die Grabenverfüllung wies nur geringe Wassergehalte und keine Sicker-/Schichtenwasserführung auf.
